# UNIVERSIDAD DE GUADALAJARA

## Evaluación hidrológica-forestal 2024 – 2025 de dos microcuencas en el Ejido de Quila El Grande del Área Natural Protegida “Sierra de Quila”

### INFORME TÉCNICO FINAL

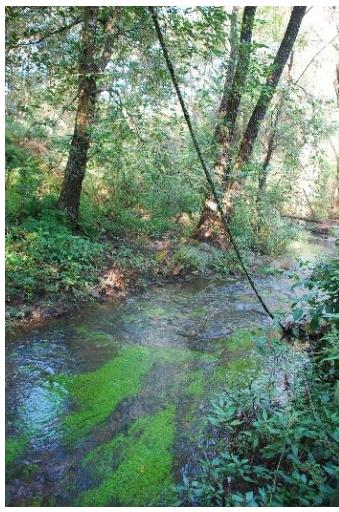
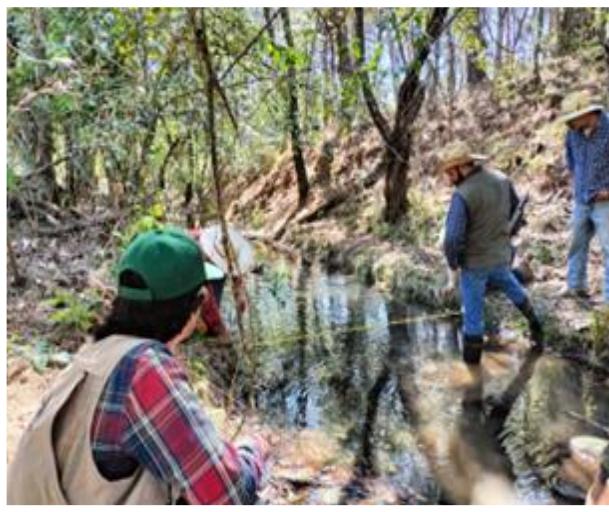
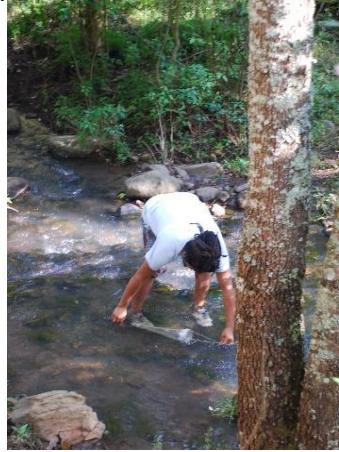
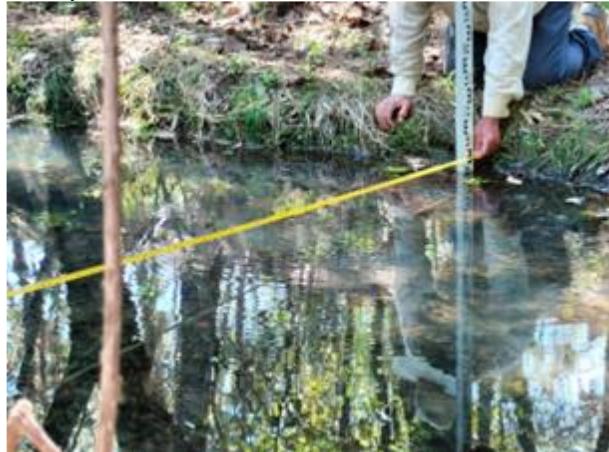
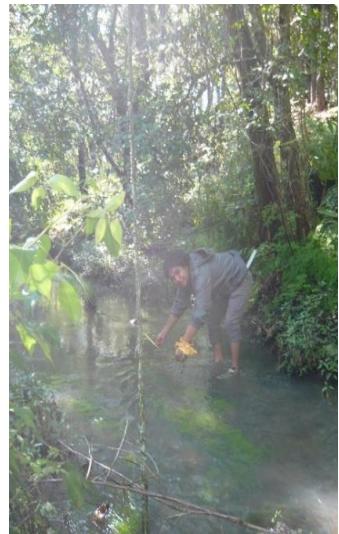
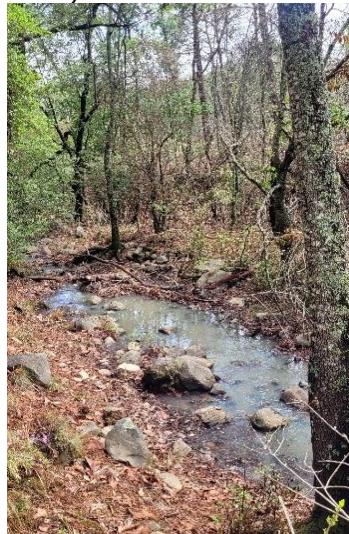
**Figura 33:** Medición de caudal 2014 -2015- y 2024 -2025 en el Río Chiquito.

Cada gráfico incluye datos correspondientes a los dos períodos de medición, 2014–2015 y 2024–2025, lo que permite observar las variaciones y la tendencia general del caudal a lo largo de diez años. Estas imágenes complementan los análisis estadísticos realizados y sirven como evidencia gráfica para respaldar las conclusiones sobre la estabilidad, disminución o aumento de los promedios en cada caso. La Figura 33 muestran de forma comparativa el registro del caudal para el Río Chiquito.

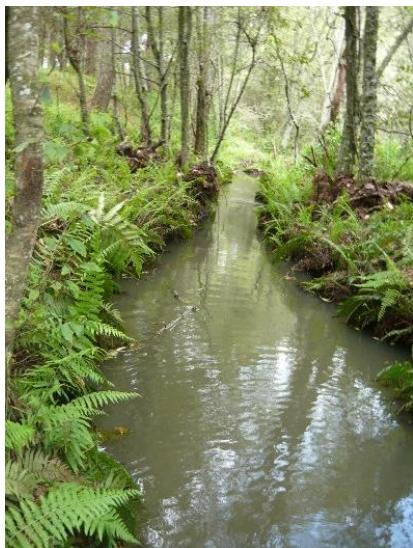
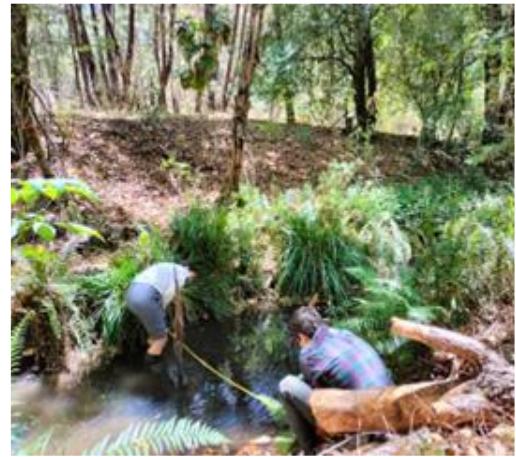
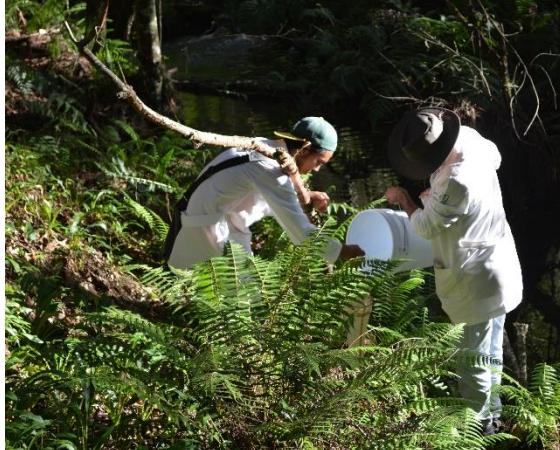
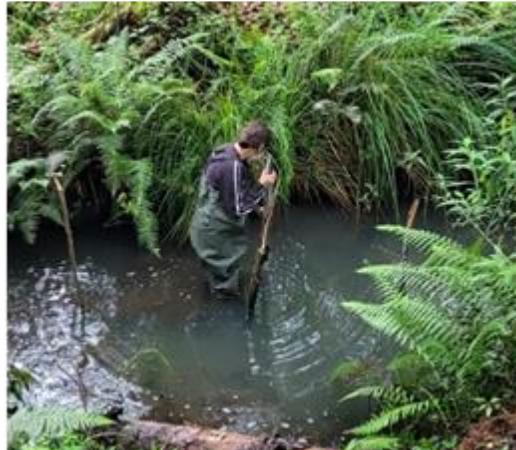
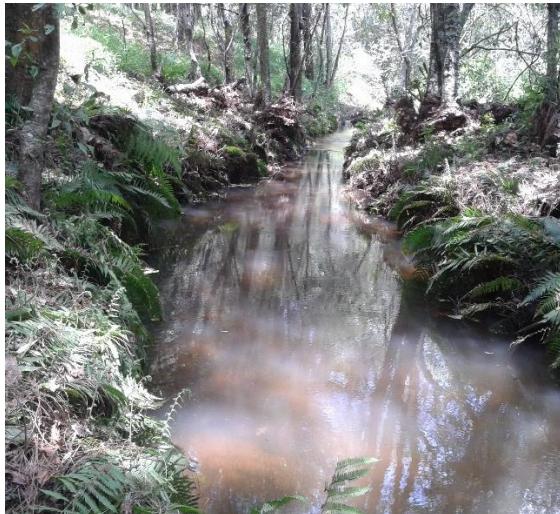
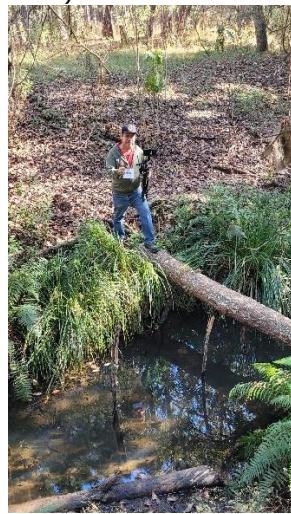
**Figura 35:** Medición de caudal 2014 -2015- y 2024 -2025 en el arroyo El Ahogado.

La Figura 35 muestra de forma comparativa la medición del caudal para el arroyo El Ahogado en los dos períodos de medición, 2014–2015 y 2024–2025, una evidencia que respalda las conclusiones sobre la estabilidad, disminución o aumento de los promedios.

Para el arroyo El Ahogado, los valores promedio del caudal fueron comparativamente durante los meses de coincidencia en el monitoreo, para el año 2014 de 70.7 l/s, en 2024 fue de 57.4 l/s. La comparación de los caudales promedio de El Ahogado entre 2014–2015 y 2024–2025 muestra que, aunque hay variaciones en algunos meses, en promedio no existe una diferencia estadísticamente significativa (Figura 34). Esto significa que el comportamiento general del río se ha mantenido relativamente estable durante estos diez años. El valor  $t$  calculado (0.82) está dentro del rango aceptable, por lo que no se rechaza la hipótesis de que los promedios sean iguales. Esto puede interpretarse como una señal de que, a pesar de posibles cambios en la zona, el caudal medio del río no presenta una tendencia clara de aumento ni de disminución.

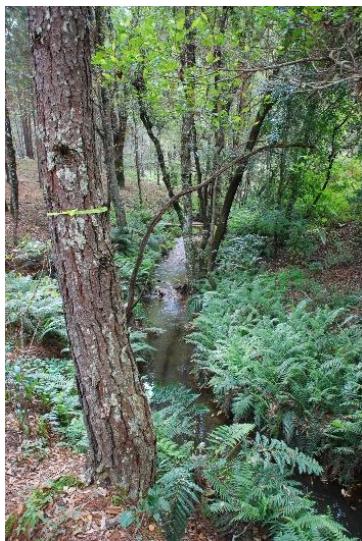
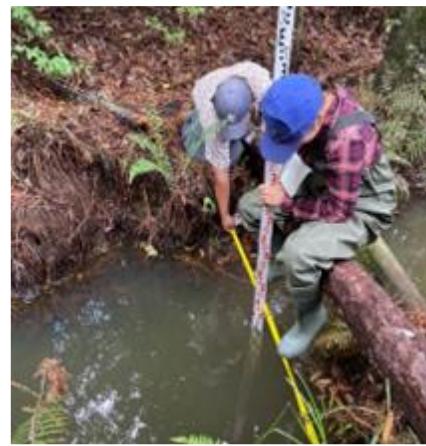
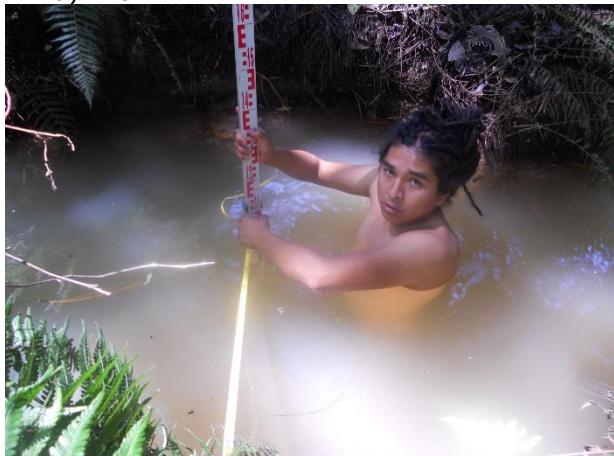
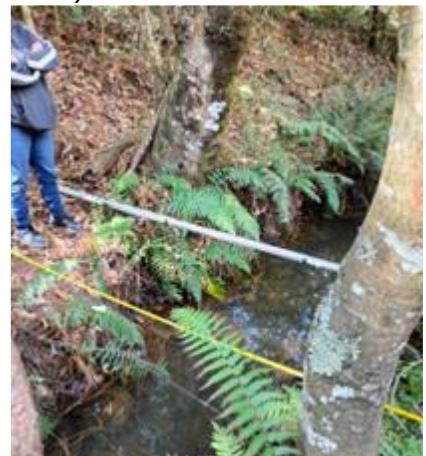
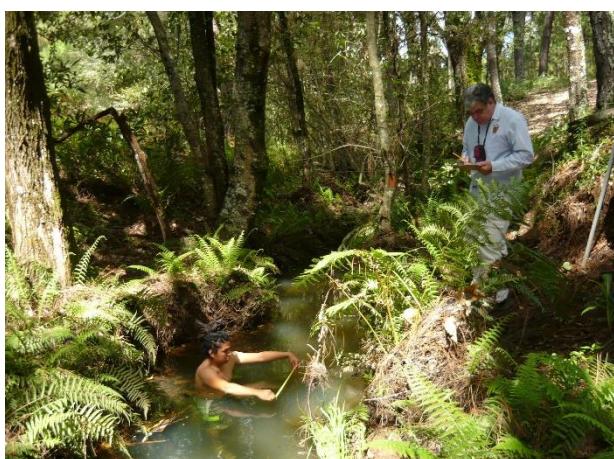
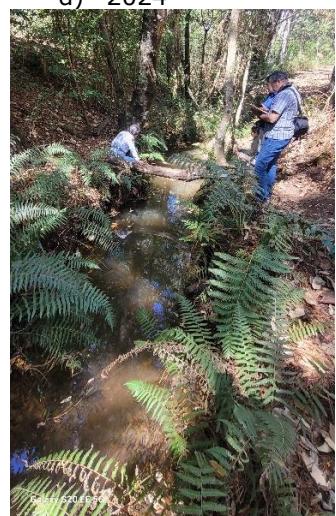
**Figura 37:** Medición de caudal 2014 -2015- y 2024 -2025 en el arroyo El Capulín.

La Figura 37 muestran de forma comparativa la medición del caudal para el arroyo El Capulín en los dos períodos del registro, 2014–2015 y 2024–2025, una evidencia que respalda las conclusiones sobre la estabilidad, disminución o aumento de los promedios.

Para el arroyo El Capulín, los valores promedio del caudal, comparando solo los meses de coincidencia en ambos monitoreos, para el año 2014 de 55.1 l/s y en 2024 fue de 110.2 l/s (Figura 36). El análisis estadístico realizado para El Capulín muestra que, a diferencia de los otros arroyos, aquí sí existe una diferencia significativa entre los caudales promedio de 2014–2015 y 2024–2025. El promedio actual es considerablemente mayor, lo que se confirma con la prueba  $t$  de Student, donde el valor calculado supera el valor crítico establecido. Esto significa que, en estos diez años, el caudal promedio de El Capulín ha aumentado de forma clara y medible. Este incremento podría deberse a cambios en el uso de suelo, aumento de lluvias o alteraciones en la red de drenaje, lo que amerita un análisis más detallado.

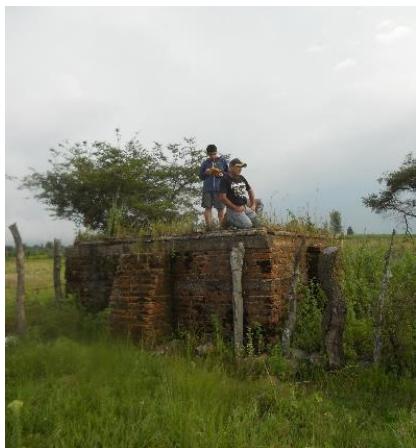
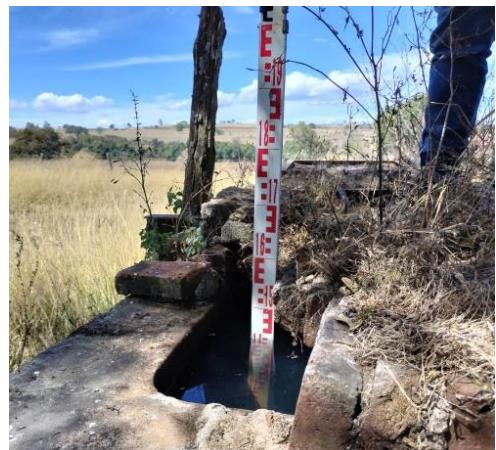
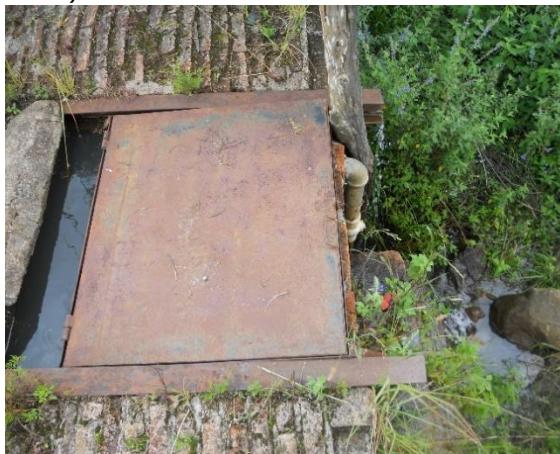
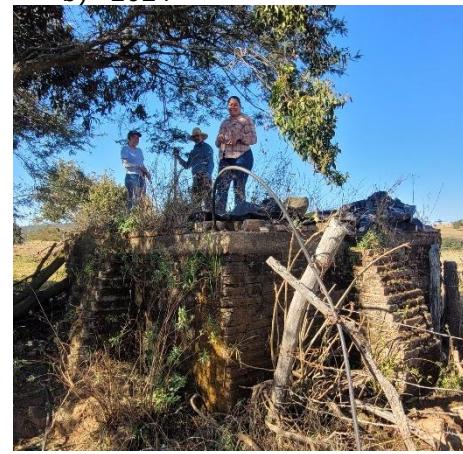
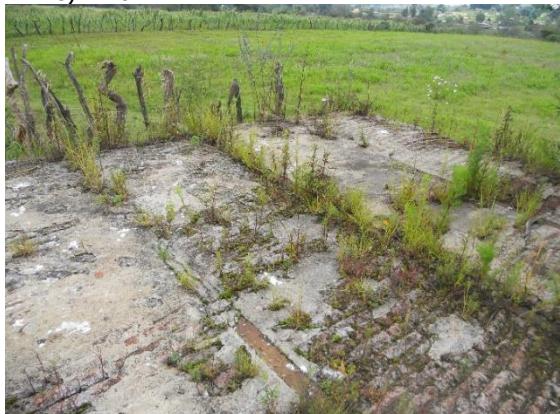
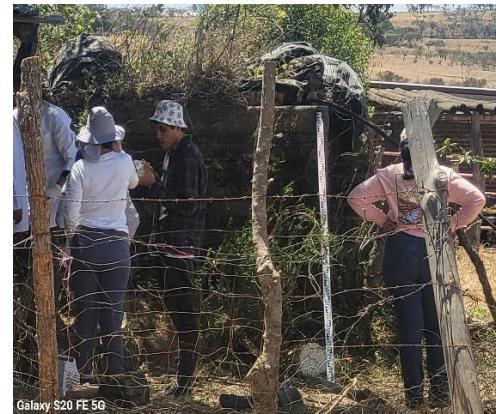
**Figura 46:** Medición de la cantidad de agua que percibe el Depósito 4<sup>to</sup> La Loma proveniente del arroyo El Capulín durante 2014 – 2015 y 2024 -2025.

El Depósito 4<sup>to</sup> La Loma (Figura 46), denota un depósito antiguo, construido en ladrillo sin recubrimiento; la estructura se encuentra deteriorada: presenta vegetación crecida en su parte superior, grietas en las paredes (perdida de agua por fuga), y está rodeada por un cerco rústico de postes de madera, lo que evidencia la ausencia de medidas de resguardo o seguridad. Se recomienda evaluar si este depósito conserva su funcionalidad hidráulica. Si aún se desea recuperar, se requiere una rehabilitación mayor que incluya reforzamiento estructural, limpieza total, impermeabilización, cercado adecuado y señalización. La intervención es esencial a fin garantizar la seguridad de los usuarios, tanto para el mismo sistema de captación como para la preservación de calidad del agua.

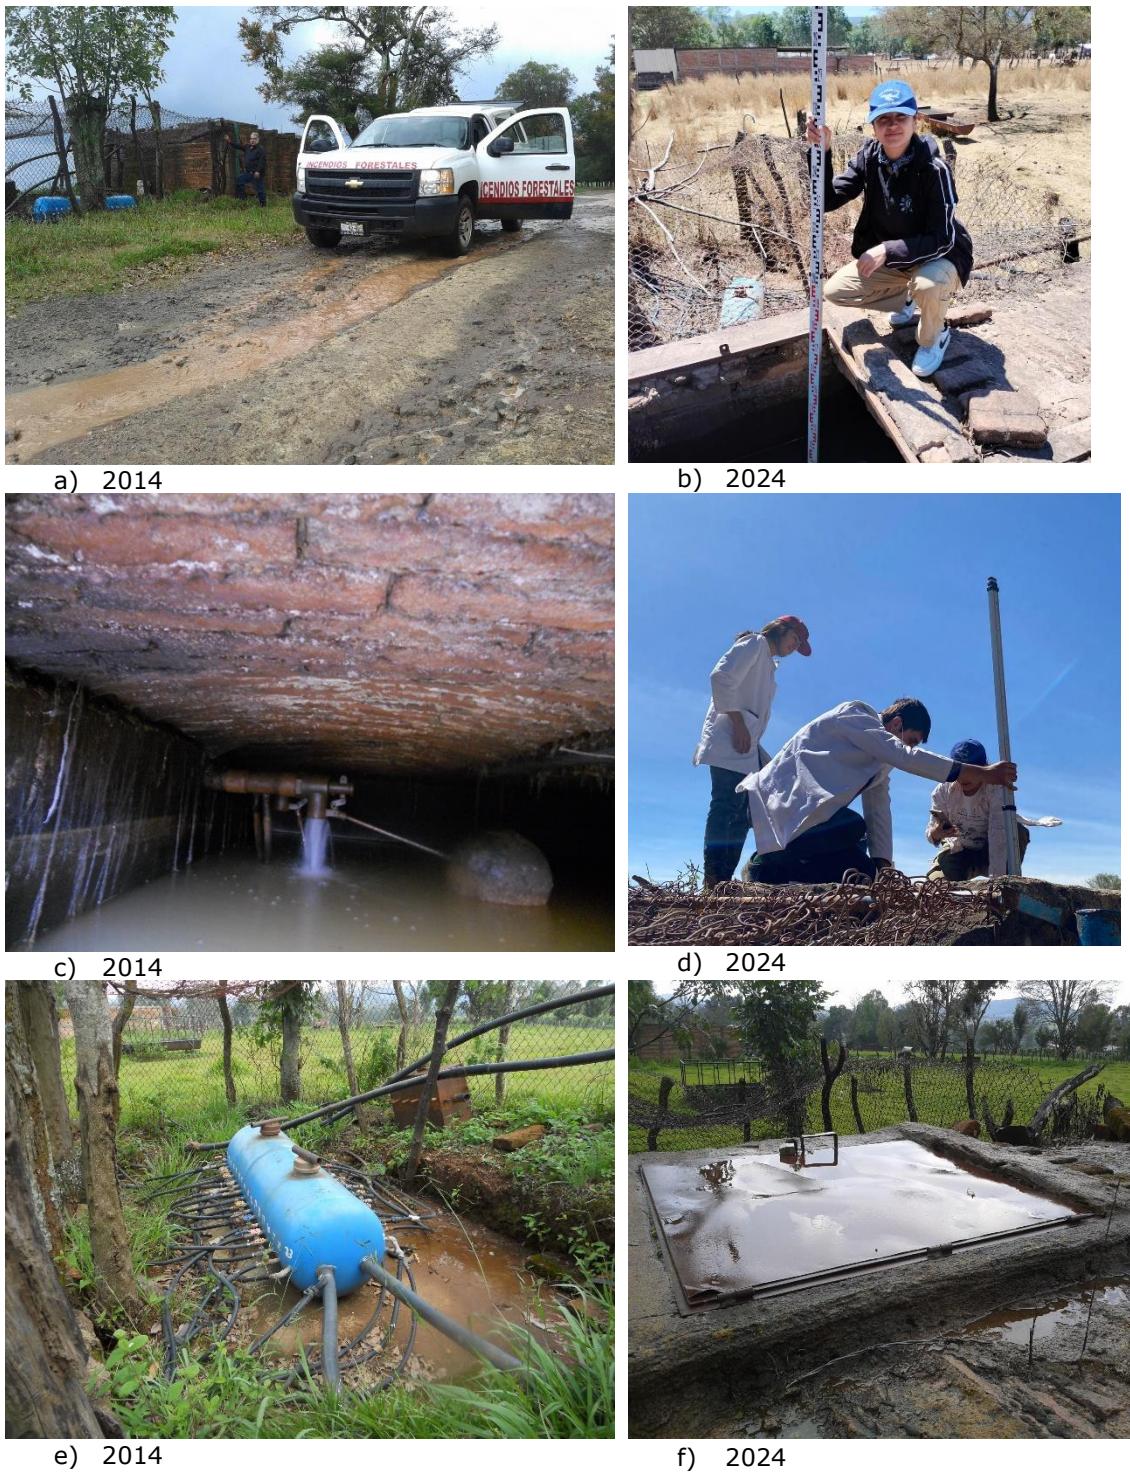
**Figura 47:** Medición de la cantidad de agua que percibe el Depósito 5<sup>to</sup> Barrio Alto proveniente del arroyo El Capulín durante 2014 – 2015 y 2024 -2025.

El Depósito 5<sup>to</sup> Barrio Alto (Figura 47) presenta una estructura básica de mampostería aún funcional, pero con signos de deterioro asociados a la humedad, filtraciones y falta de mantenimiento. La condición sanitaria del agua es preocupante por la presencia de turbidez y óxidos; el entorno está poco controlado, con una cerca deteriorada y vegetación sin manejo. Se recomienda implementar un plan integral de rehabilitación que incluya impermeabilización y mantenimiento del sistema hidráulico a fin de garantizar su funcionalidad, seguridad y sostenibilidad como infraestructura clave en el abastecimiento del agua. Asimismo, el sistema distribuidor de agua, aunque es funcional en su concepto, presenta ciertas deficiencias que pueden afectar su rendimiento y durabilidad. El tanque destaca por su practicidad y adaptabilidad a condiciones rústicas, sin embargo, para mejorar su eficiencia, se recomienda fortalecer las conexiones, proteger la instalación con una base y cubierta, y asegurar un adecuado suministro hacia las viviendas. Esto último, también sucede y se recomienda para el Depósito 3<sup>ro</sup> El Veladero.

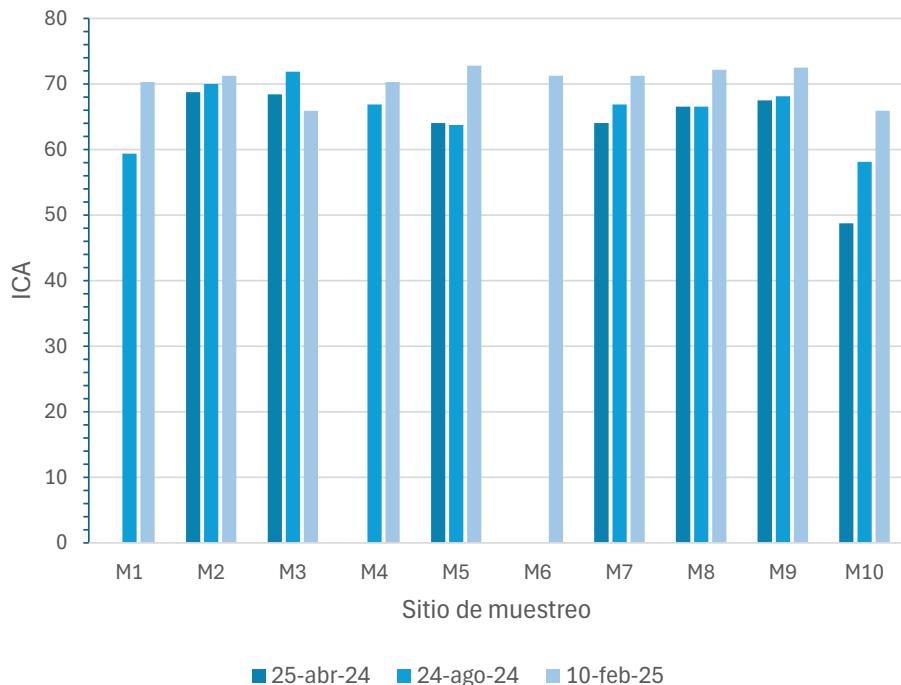
**Figura 48:** Índice de calidad del agua (ICA) por sitio de muestreo por fecha de toma (2024-2025) **M1:** Río Chiquito; **M2:** Arroyo El Ahogado; **M3:** Arroyo El Capulín; **M4:** La Junta; **M5:** Deposito principal La Capilla; **M6:** Deposito 2<sup>do</sup> La Capilla; **M7:** Deposito 3<sup>ro</sup> El Veladero; **M8:** Deposito 4<sup>to</sup> La Loma; **M9:** Deposito 5<sup>to</sup> Barrio Alto; **M10:** Río Grande.

M5, M6, M7, M8 y M9 alcanzan los valores más altos (cercanos a 72-73) en febrero de 2025, mostrando una mejora clara en la calidad. Estos sitios reflejan condiciones de agua más estables y posiblemente menor influencia de fuentes de contaminación recientes. Por el contrario, M1 y M10 destacan como los sitios con menor ICA en los tres períodos. M1 oscila entre 59 y 70, lo que lo ubica en la categoría de calidad media. M10 (río Grande) presenta el valor más bajo (48) de todo el registro (24 en abril 2024), considerado deficiente, aunque mejora hasta 66 en febrero 2025. Esto sugiere que en este punto hay una mayor presión de contaminación, vinculada a la descarga de aguas grises, escorrentimientos o menor capacidad de autodepuración (Figura 48).

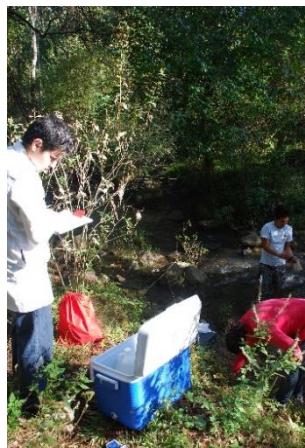
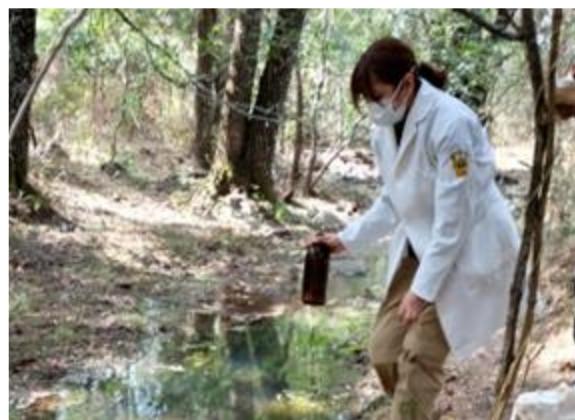
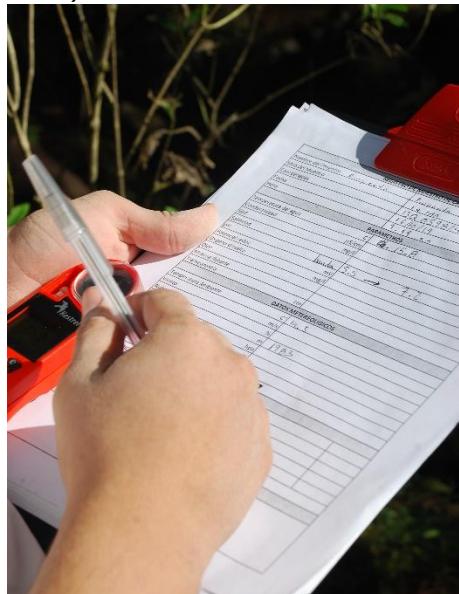
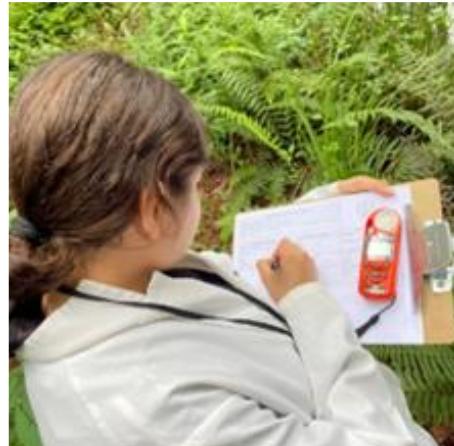
Las Figuras 49 a la 56 ilustran el trabajo de campo comprendido para la toma de muestras de agua en arroyos y depósitos, así como su análisis fisicoquímico y microbiológico en laboratorio.

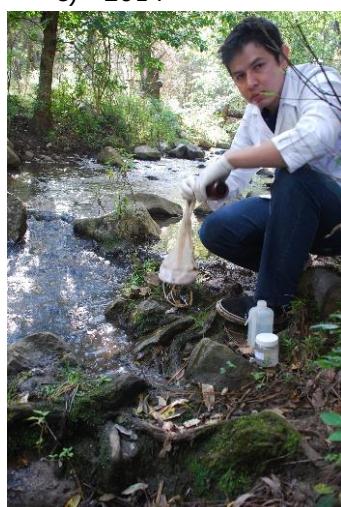
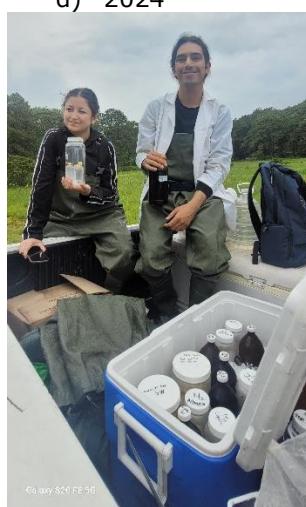
**Figura 49:** Toma de muestras de agua e indicadores en el Río Chiquito durante 2014 -2015 y 2024 -2025.

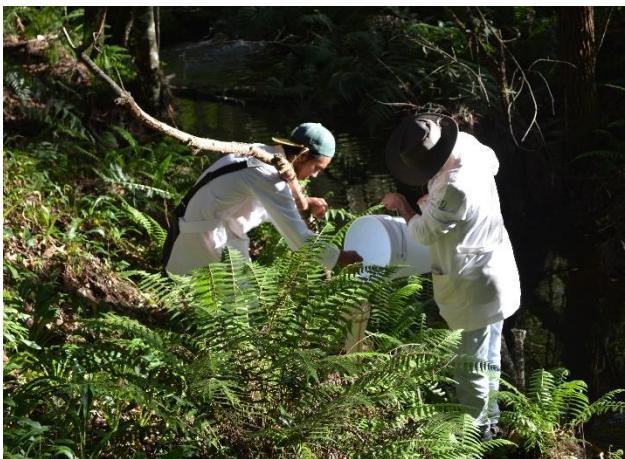
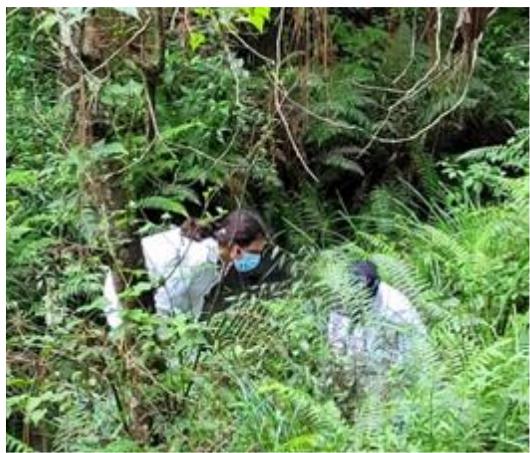
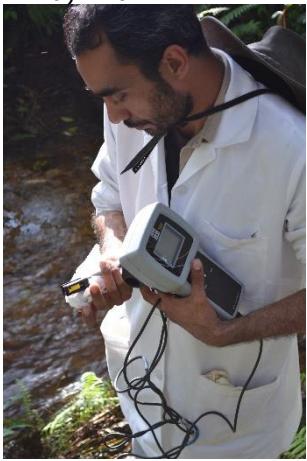
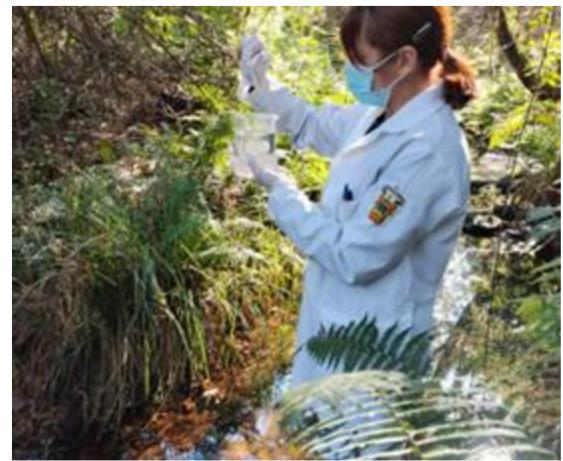
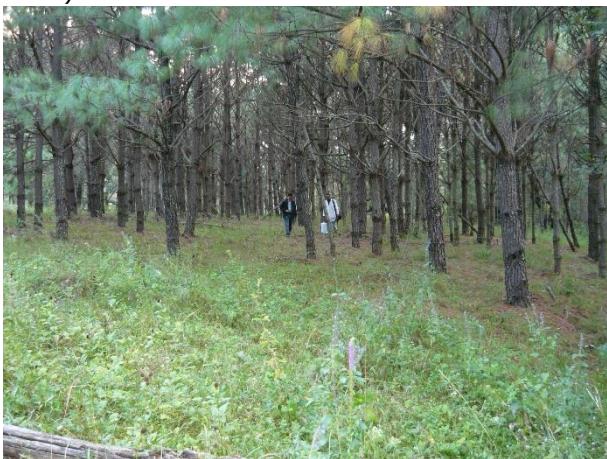
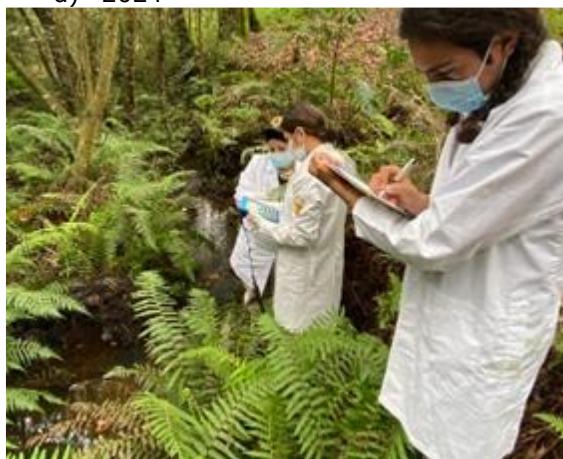
**Figura 50:** Toma de muestras de agua e indicadores en el arroyo El Ahogado durante 2014 - 2015 y 2024 -2025.

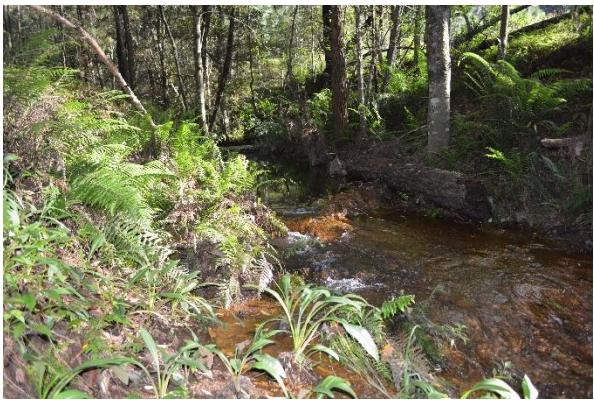
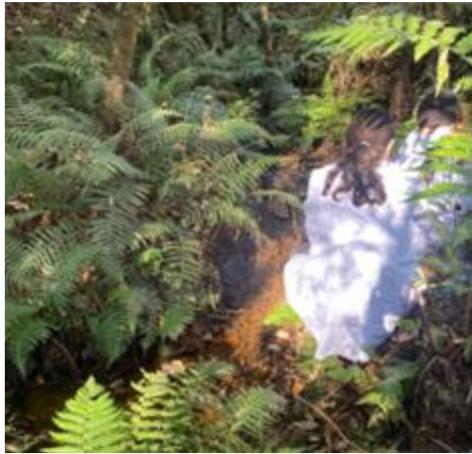
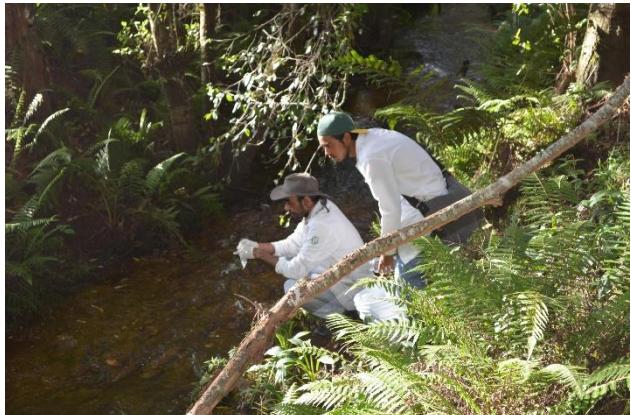
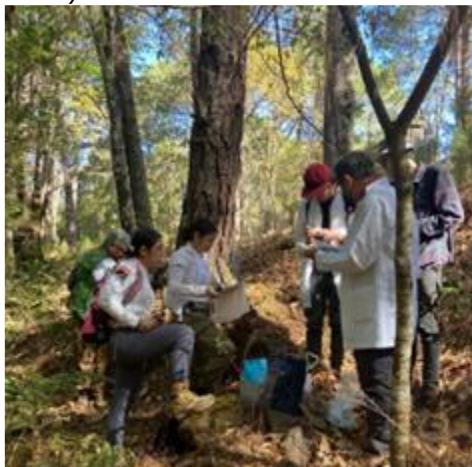
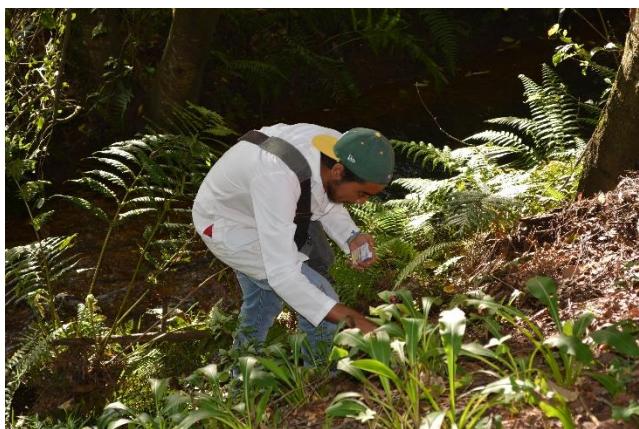
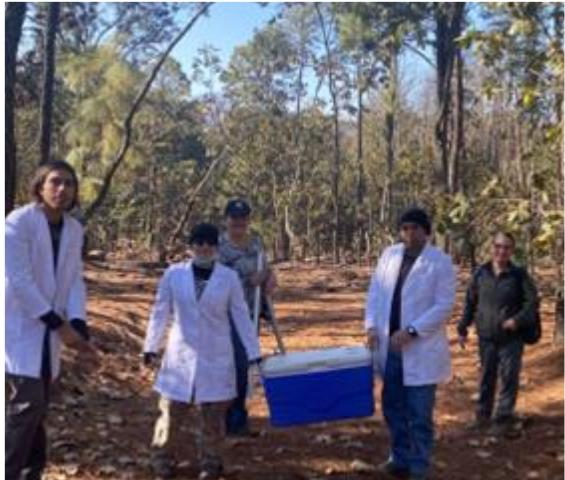
**Figura 51:** Toma de muestras de agua e indicadores en el arroyo El Capulín durante 2014 -2015 y 2024 -2025.

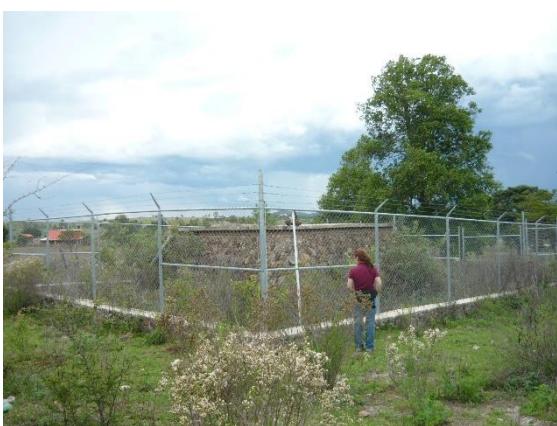
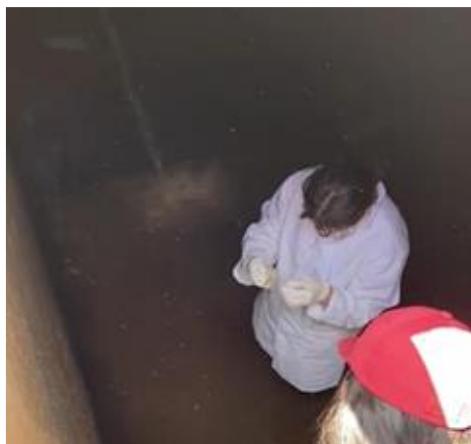
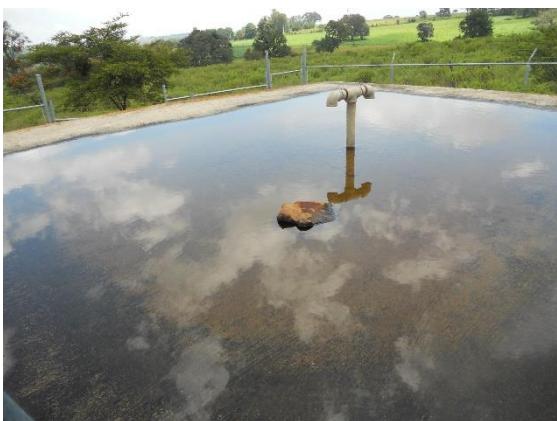
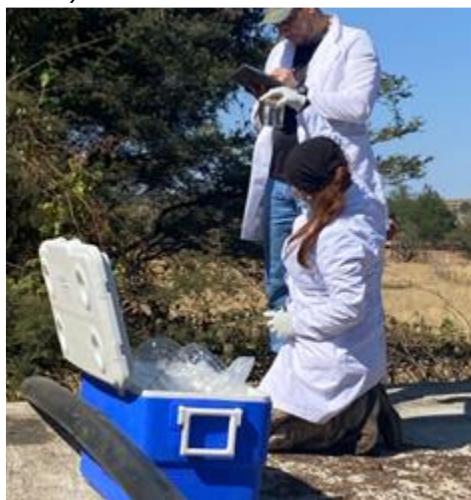
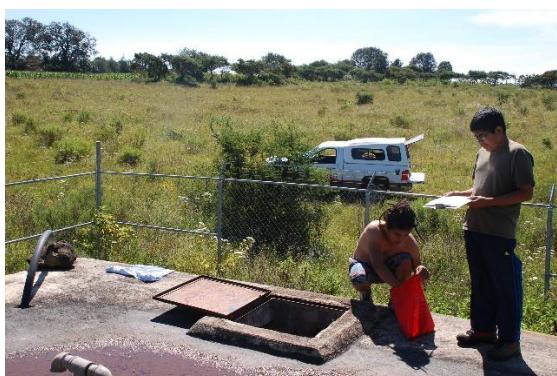
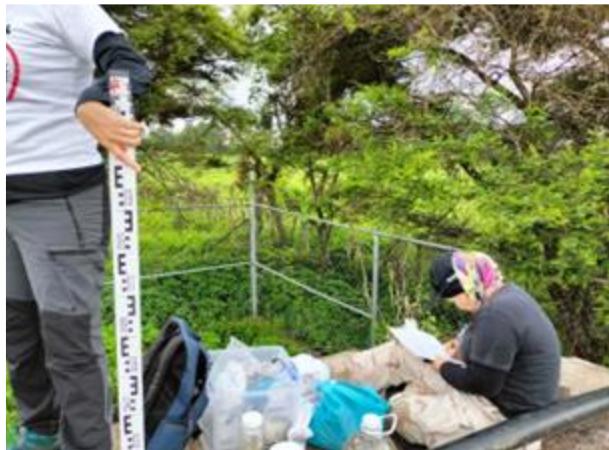
**Figura 52:** Toma de muestras de agua e indicadores en el Depósito Principal La Capilla durante 2014 -2015 y 2024 -2025.

<b>Depósito</b>	<b>Condición</b>	<b>Recomendaciones</b>
Principal La Capilla	<p>El depósito está protegido con una malla ciclónica alta y alambre de púas, lo cual es positivo para evitar el acceso no autorizado</p> <p>Crecimiento excesivo de vegetación (alta densidad de maleza), favorece la proliferación de fauna indeseada. Puede generar problemas de humedad o deterioro de la base</p> <p>Cubierta del depósito ondulado (en periodo de lluvias acumula agua)</p> <p>Al interior, presenta acumulación de tierra en su base (azolve)</p> <p>Al interior, en su techo o cubierta presenta algunas raíces</p>	<p>Dar mantenimiento al cerco de protección</p> <p>Realizar limpieza trimestral de la maleza para mantener libre la base del cerco y los alrededores del depósito</p> <p>Evaluar el estado estructural del depósito (grietas, filtraciones)</p> <p>Incorporar elementos visibles de operación y seguridad: tapas de acceso señalizadas, válvulas, medidores de nivel</p> <p>Colocar señales visibles indicando la función del sitio ("Depósito de agua"), contacto de emergencia, y advertencias de acceso restringido.</p>

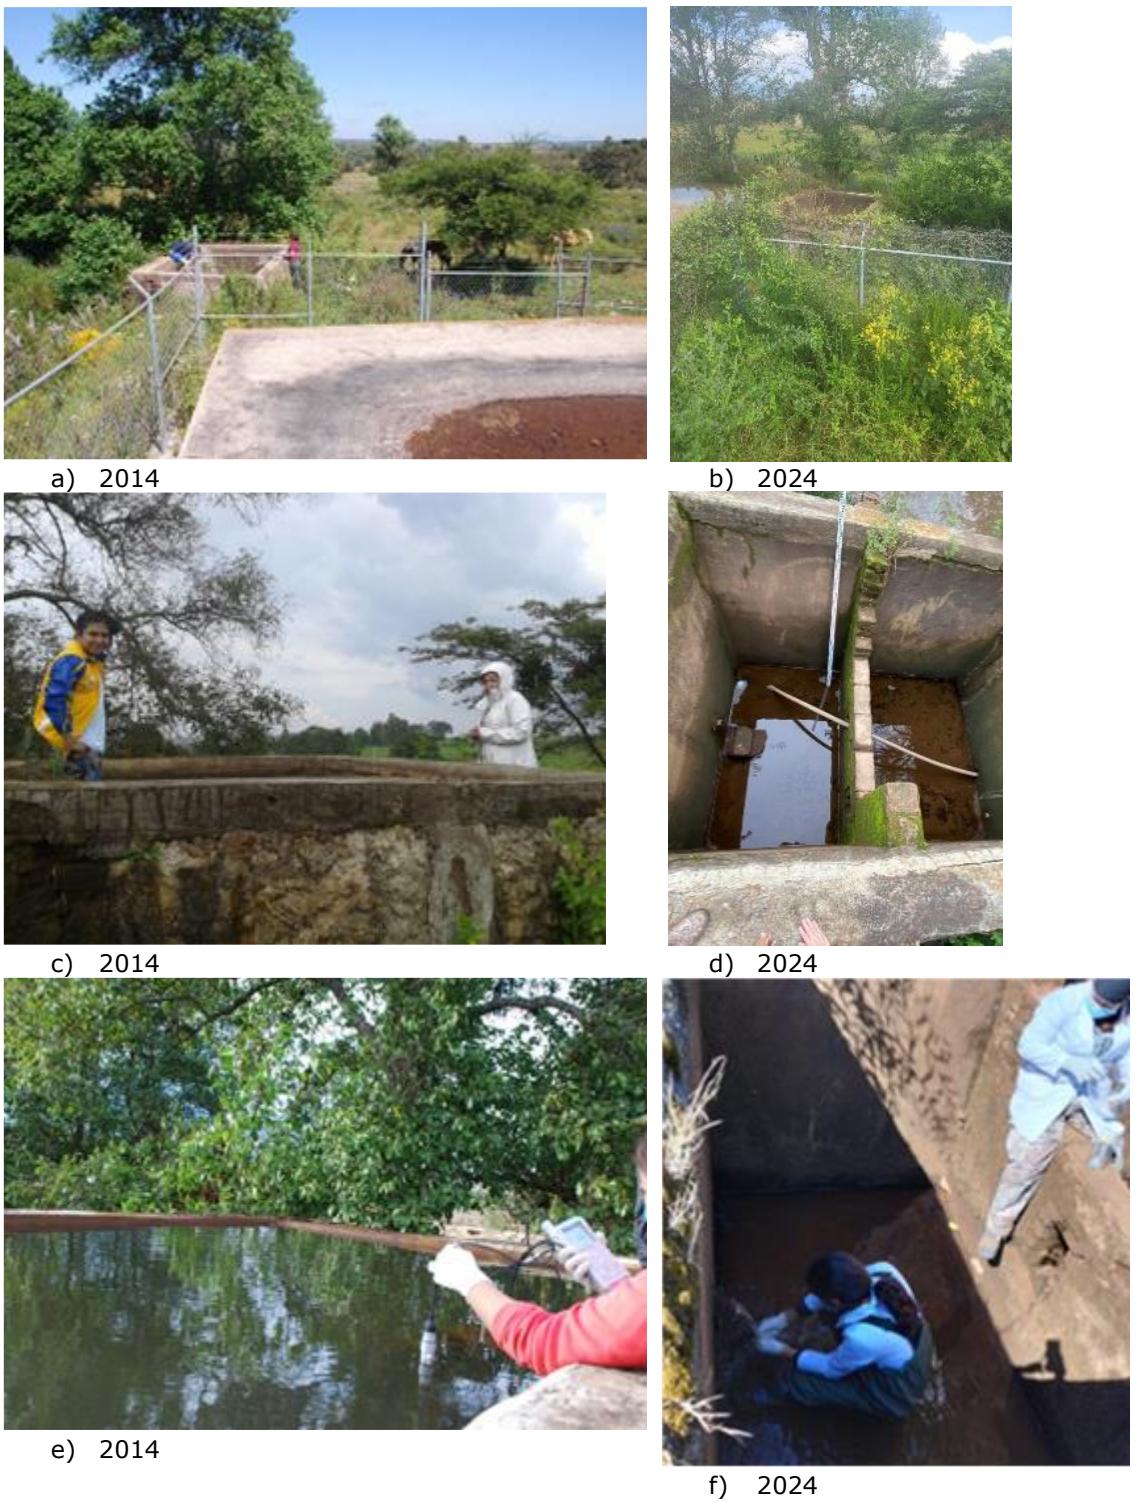
**Figura 53:** Toma de muestras de agua e indicadores en el Depósito 2º La Capilla durante 2014 -2015 y 2024 -2025.

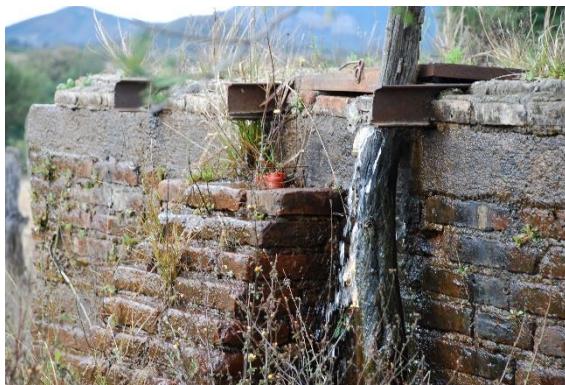
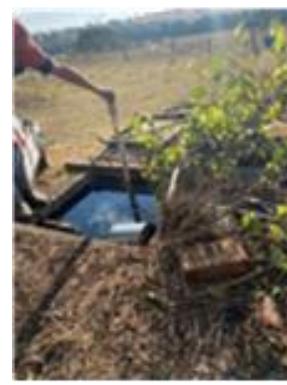
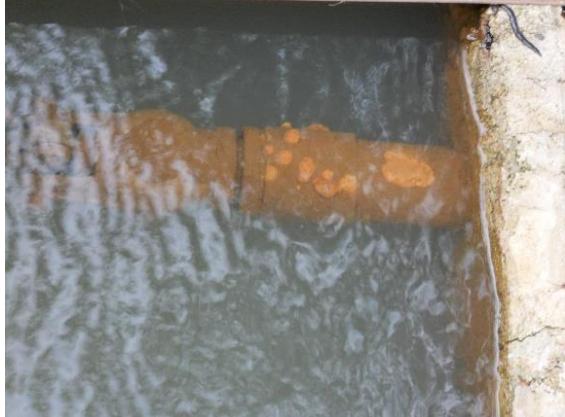
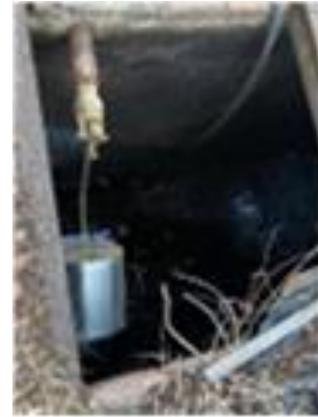
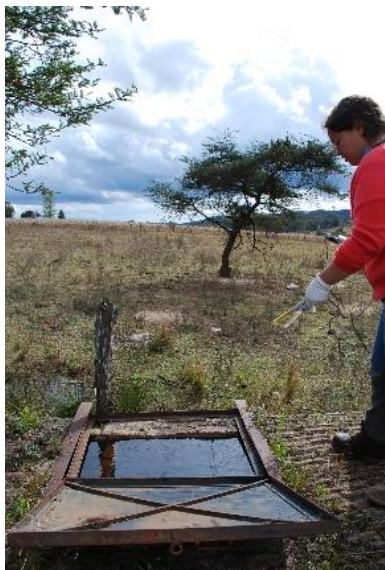
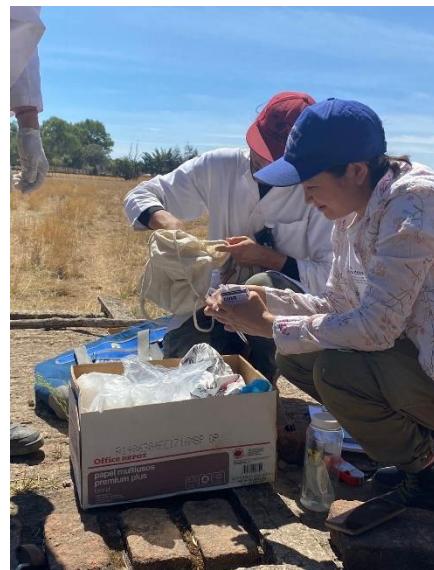
**Figura 54:** Toma de muestras de agua e indicadores en el Depósito 4<sup>to</sup> La Loma durante 2014 -2015 y 2024 -2025.

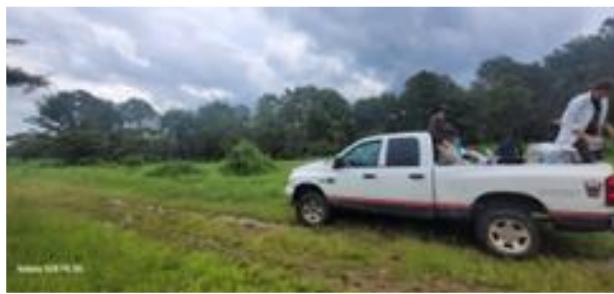
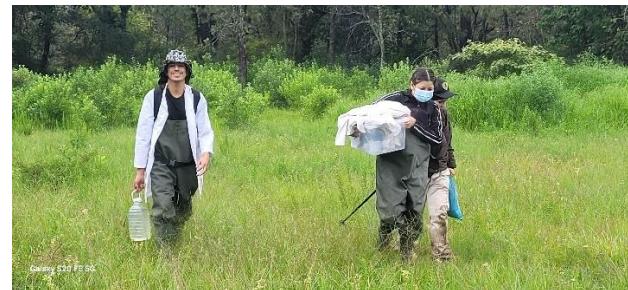
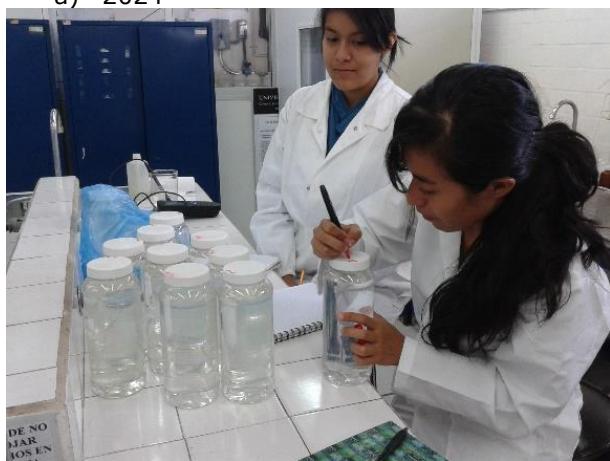
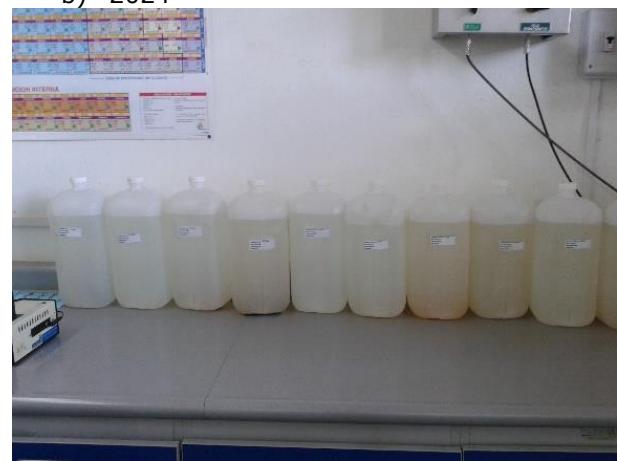
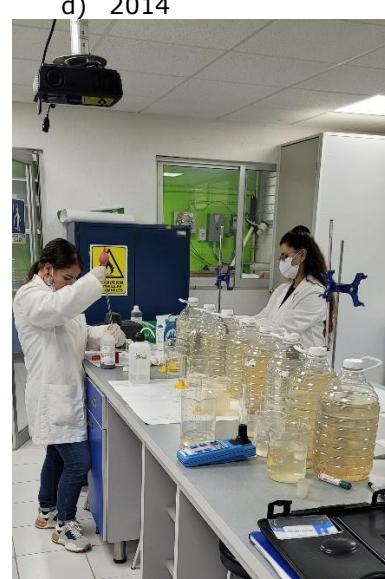
**Figura 56:** Análisis fisicoquímico y bacteriológico de muestras de agua en Laboratorio de Agua del CUCBA durante 2014 -2015 y 2024 -2025.

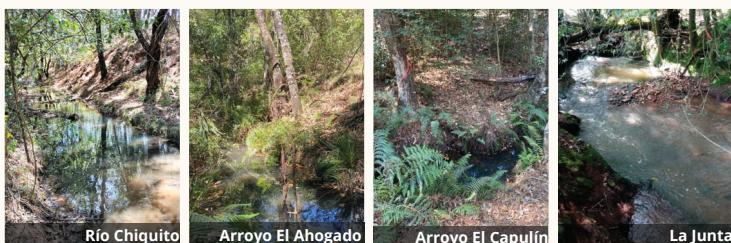
figura 2. Secuencia de imágenes que muestran los sitios seleccionados para la realización de las mediciones.

- Los puntos de medición se ubicaron en tramos rectos de los cauces, con pendiente suave, ancho estable y sin influencia de remansos o caídas de agua. Además, se seleccionaron sitios con vegetación ribereña de características uniformes.
- El gasto de la corriente se determinó mediante el método de **Sección-Velocidad** (o Huella Máxima), que consiste en estimar el área hidráulica de la sección transversal y aplicar la ecuación de continuidad para calcular el caudal.

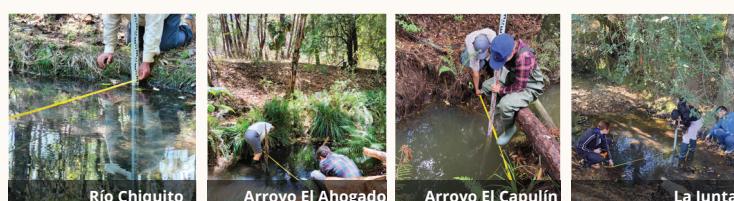
figura 3. Secuencia de imágenes que ilustra el procedimiento utilizado para medir el caudal en los sitios seleccionados.

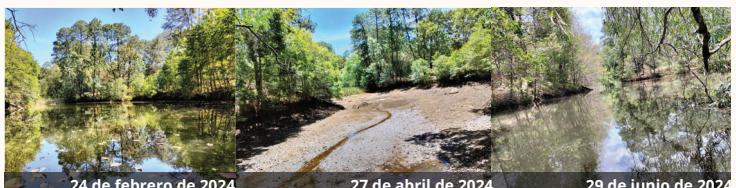
figura 5. Represa El Ahogado, alimentada por el arroyo del mismo nombre. Las imágenes muestran los cambios en el nivel y apariencia del agua antes, durante la temporada seca y a lo largo del temporal de lluvias.

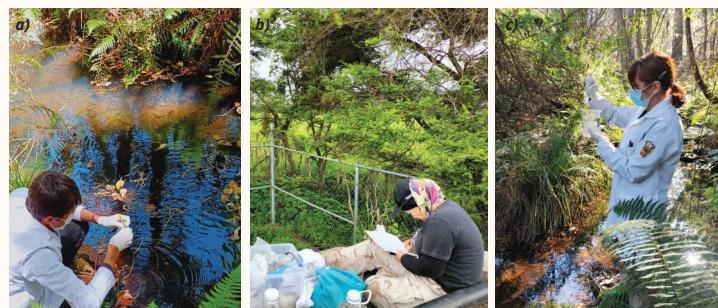
Figura 2. Secuencia fotográfica que muestra las variaciones en las condiciones de los sitios de muestreo antes, durante y después del temporal de lluvias. a) Arroyo El Capulin, b) Depósito principal La capilla y c) Arroyo El Ahogado.

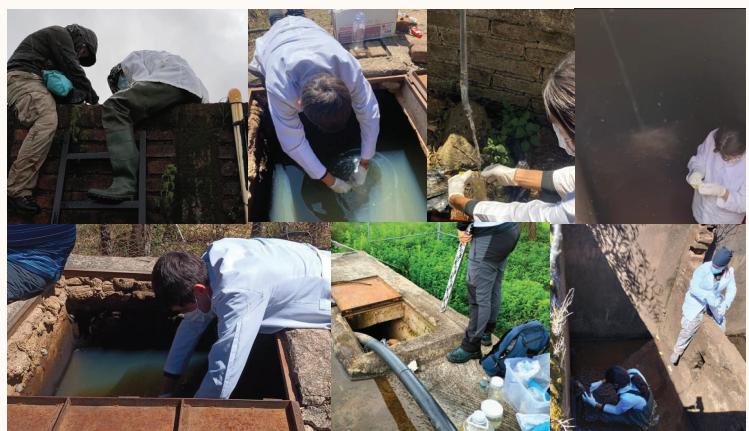
Figura 4 a). Proceso de toma de muestras de agua en los depósitos para el análisis de calidad.

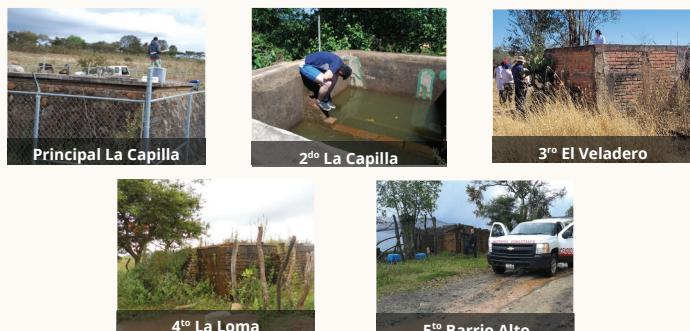
figura 1. Secuencia de imágenes que muestran los sitios seleccionados para realizar el aforo de depósitos.

- Para cuantificar el agua que ingresa a los depósitos se empleó el método directo de **aforo simple**. Este procedimiento consiste en registrar el tiempo que tarda el agua en llenar una sección del depósito y, de manera complementaria, calcular la superficie del área de captación. Con ambos datos (tiempo de llenado y área) se estimó el volumen y la tasa de ingreso de agua por unidad de tiempo.

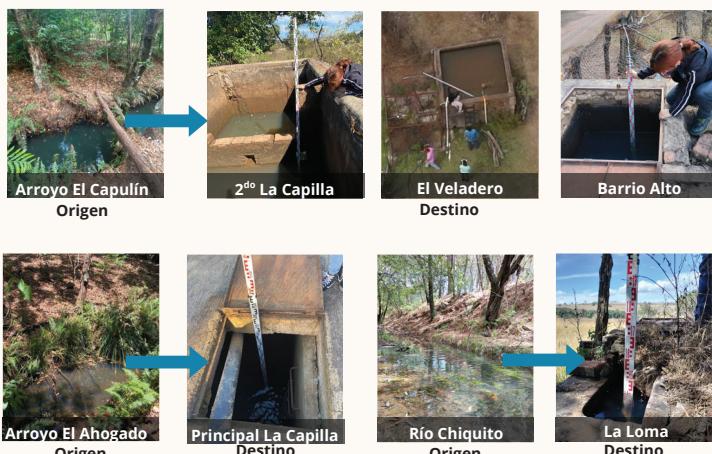
figura 2. Secuencia de imágenes que muestra los sitios seleccionados para realizar el aforo en los depósitos, indicando tanto el origen del suministro de cada uno como los depósitos a los que abastecen.

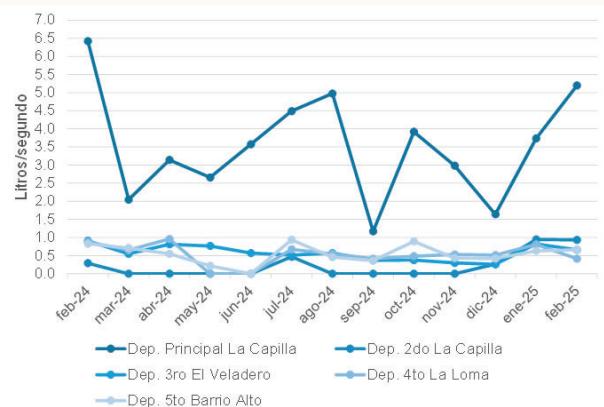
figura 3. Registros obtenidos mediante aforos mensuales en depósitos durante el año hidrológico 2024-2025.

- El depósito cuarto **La Loma** cuenta con una capacidad de almacenamiento de **22.4 m<sup>3</sup> (22,400 l)**, registro un aporte promedio anual de **0.53 l/s**, mostro un comportamiento más constante y menos afectado por las variaciones climáticas en comparación con otros depósitos.

- El depósito **Barrio Alto** tiene una capacidad de almacenamiento de **26.9 m<sup>3</sup> (26,900 l)**. Durante el periodo de monitoreo registró un aporte promedio anual de **0.5 l/s**, manteniendo un flujo continuo, aunque de baja magnitud.

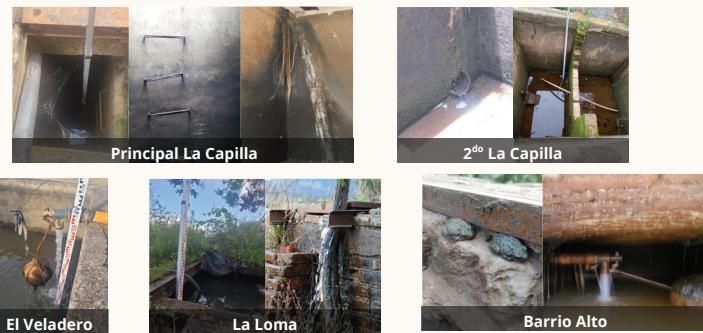
figura 4. Condicionadas observadas en los depósitos durante las mediciones, mostrando niveles de almacenamiento y estado general al momento del aforo.

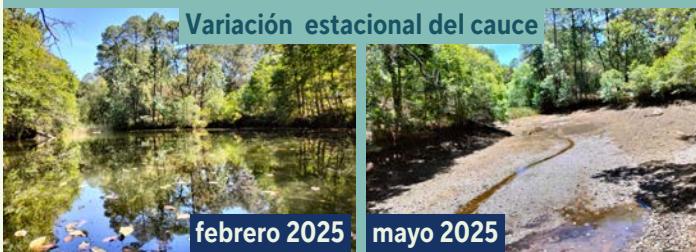
Variación estacional del cauce

La comparación entre los estudios de 2014-2015 y 2024-2025 mostró que el caudal promedio no cambió de forma significativa. La suma del caudal en el primer estudio sumó 2133 litros por segundo (l/s) (177.7 l/s al mes) y en el segundo 2375 l/s (197.9 l/s al mes). Aunque los volúmenes presentan picos y disminuciones durante el año, no muestran tendencias claras de aumento o disminución. En contraste, sí incrementó el caudal de El Capulín. Esto podría deberse a mayores lluvias, a la estacionalidad o a malas prácticas humanas. Por ello, se propone establecer un plan de monitoreo permanente de los ríos y arroyos.
